Altlastenuntersuchung

zu B-Plan Nr. 297
(Skagerrakstraße)

**Erfassung und Erstbewertung (Phase I)
von kontaminationsverdächtigen Flächen auf der
ehem. Bundeswehrliegenschaft
Standortverwaltung Aurich**

Bericht & Anlagen

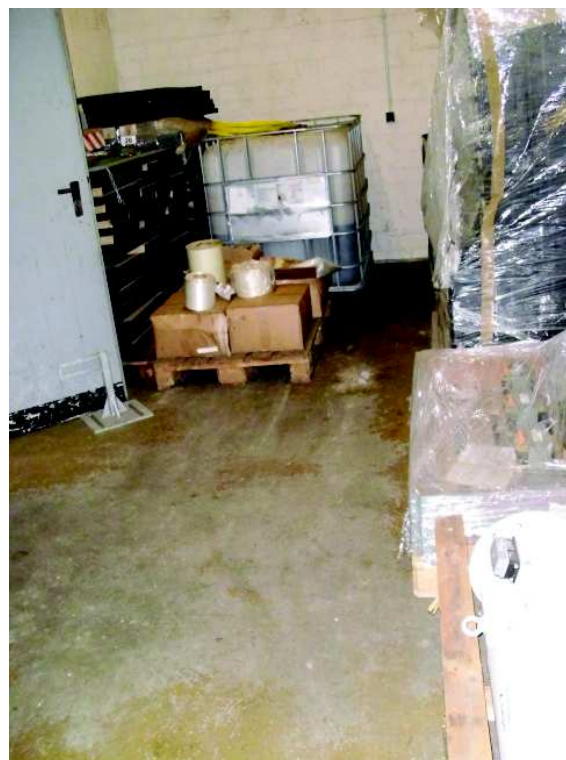
Bei der Geländebegehung am 27. Juni 2013 war der mit Betonestrich versiegelte Boden in gutem Zustand. Es gibt nur wenige Fugen und keine sichtbaren Risse. Das Gefährdungspotenzial wird daher als gering eingestuft. Es sind keine weiteren Maßnahmen notwendig.

KVF Nr. 5: Gebäude 50,
ehem. Lager Pflanzenschutzmittel
Datum: 27.06.2013
