Kampfmittelbeseitigung in Niedersachsen

Ergebnis der beantragten Luftbildauswertung nach § 3 NUIG

Projekt / Lageort: Aurich, Skagerrakstraße

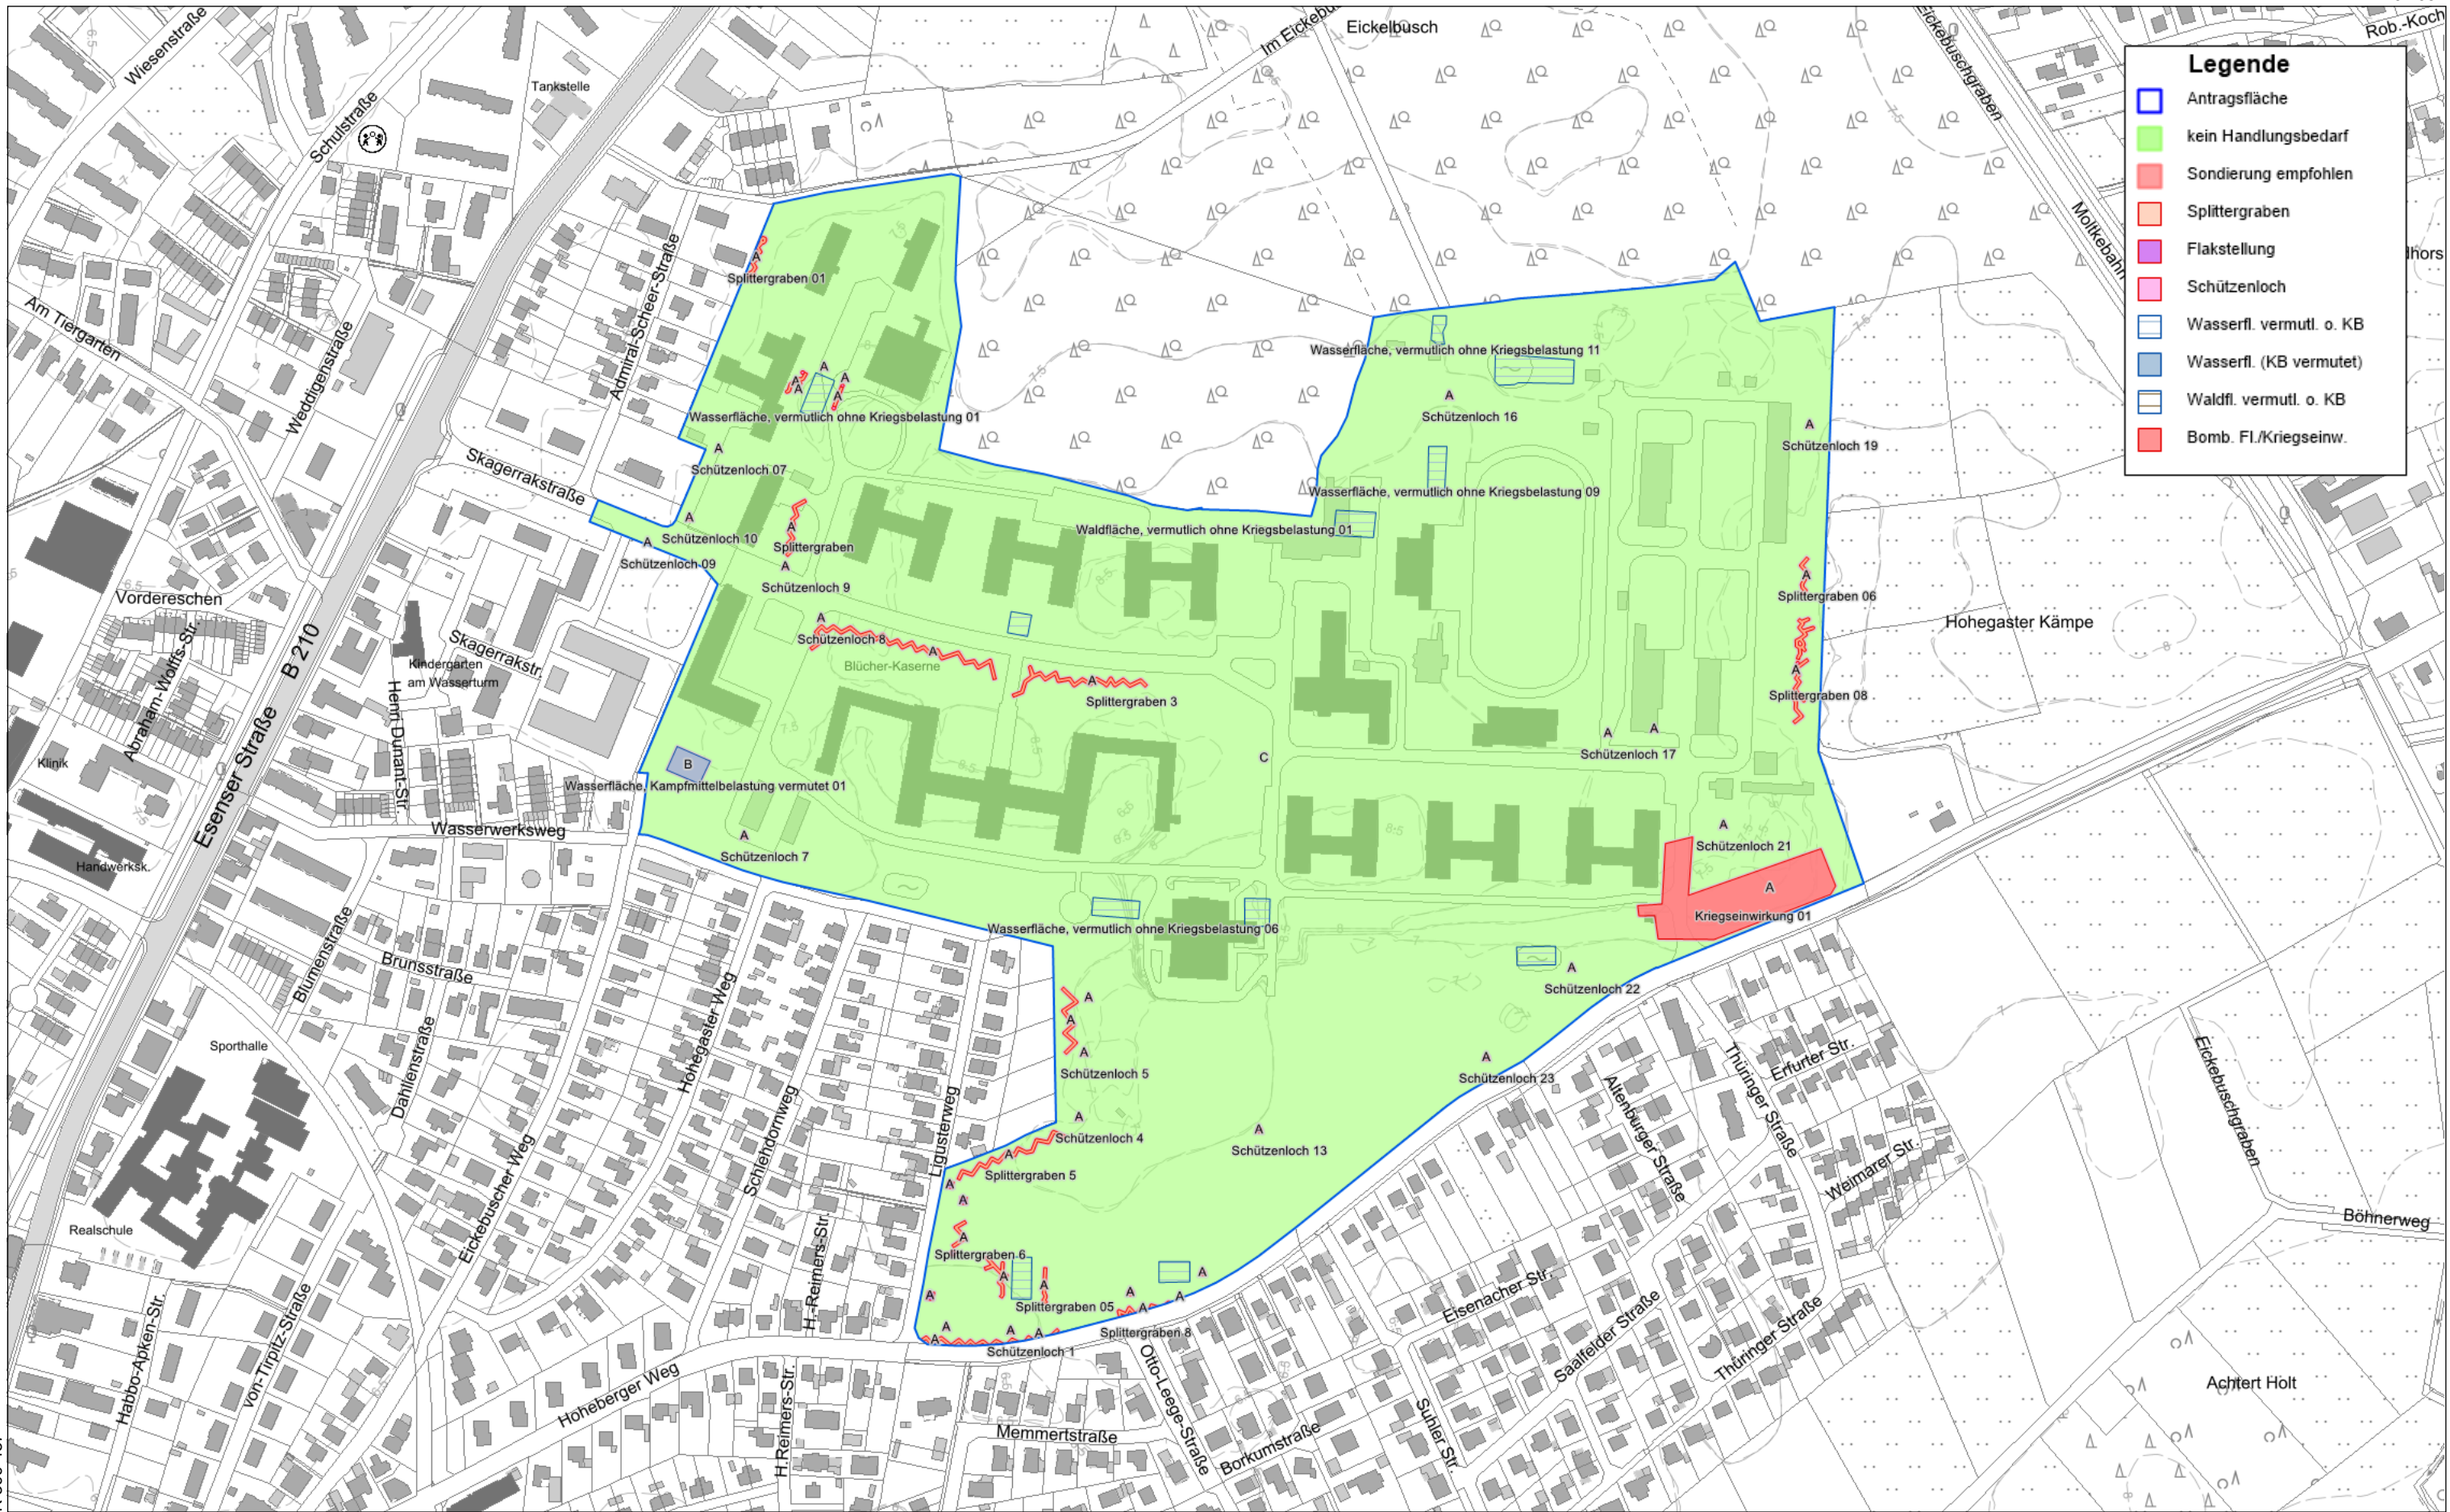
Empfehlung: Sondierung**Fläche A**

- Luftbilder:* Die derzeit vorliegenden Luftbilder wurden vollständig ausgewertet.
Luftbildauswertung: Nach durchgeführter Luftbildauswertung wird eine Kampfmittelbelastung vermutet.
Sondierung: Es wurde keine Sondierung durchgeführt.
Räumung: Die Fläche wurde nicht geräumt.
Belastung: Es besteht ein begründeter Verdacht auf Kampfmittel.

Fläche B

- Luftbilder:* Die derzeit vorliegenden Luftbilder wurden vollständig ausgewertet.
Luftbildauswertung: Es wurde eine Luftbildauswertung durchgeführt, aber die Fläche ist aufgrund einer Wald-/Wasserfläche nicht auswertbar. Die Betrachtung der Umgebung lässt eine Kampfmittelbelastung vermuten.
Sondierung: Es wurde keine Sondierung durchgeführt.
Räumung: Die Fläche wurde nicht geräumt.
Belastung: Es besteht der allgemeine Verdacht auf Kampfmittel.

Empfehlung: Kein Handlungsbedarf**Fläche C**

- Luftbilder:* Die derzeit vorliegenden Luftbilder wurden vollständig ausgewertet.
Luftbildauswertung: Es wurde eine Luftbildauswertung durchgeführt, aber die Fläche ist teilweise aufgrund von Wald-/Wasserflächen nicht auswertbar. Die Betrachtung der Umgebung lässt keine Kampfmittelbelastung vermuten. Vom Kriegsende sind nur Luftbilder im Maßstab 1:40000 vorhanden. Im Planungsbereich sind keine Bombenrichter erkennbar. Aussagen über Bombenblindgängerverdachtspunkte können nicht getroffen werden.
Sondierung: Es wurde keine Sondierung durchgeführt.
Räumung: Die Fläche wurde nicht geräumt.
Belastung: Ein Kampfmittelverdacht hat sich nicht bestätigt.

Hinsichtlich der erforderlichen Gefahrenforschungmaßnahmen wenden Sie sich bitte an die örtlich zuständige Gefahrenabwehrbehörde (Stadt oder Gemeinde). Diese wird über das Ergebnis der Auswertung in Kenntnis gesetzt.
