Stadt Aurich (Ostfriesland)  
Der Bürgermeister

Flurstücke 290 und 292/5  
nördlich der Düfferstraße in Aurich  
Untersuchung auf Altlasten

Bad Zwischenahn, 22.06.2010

Projektnr.: AD 2600

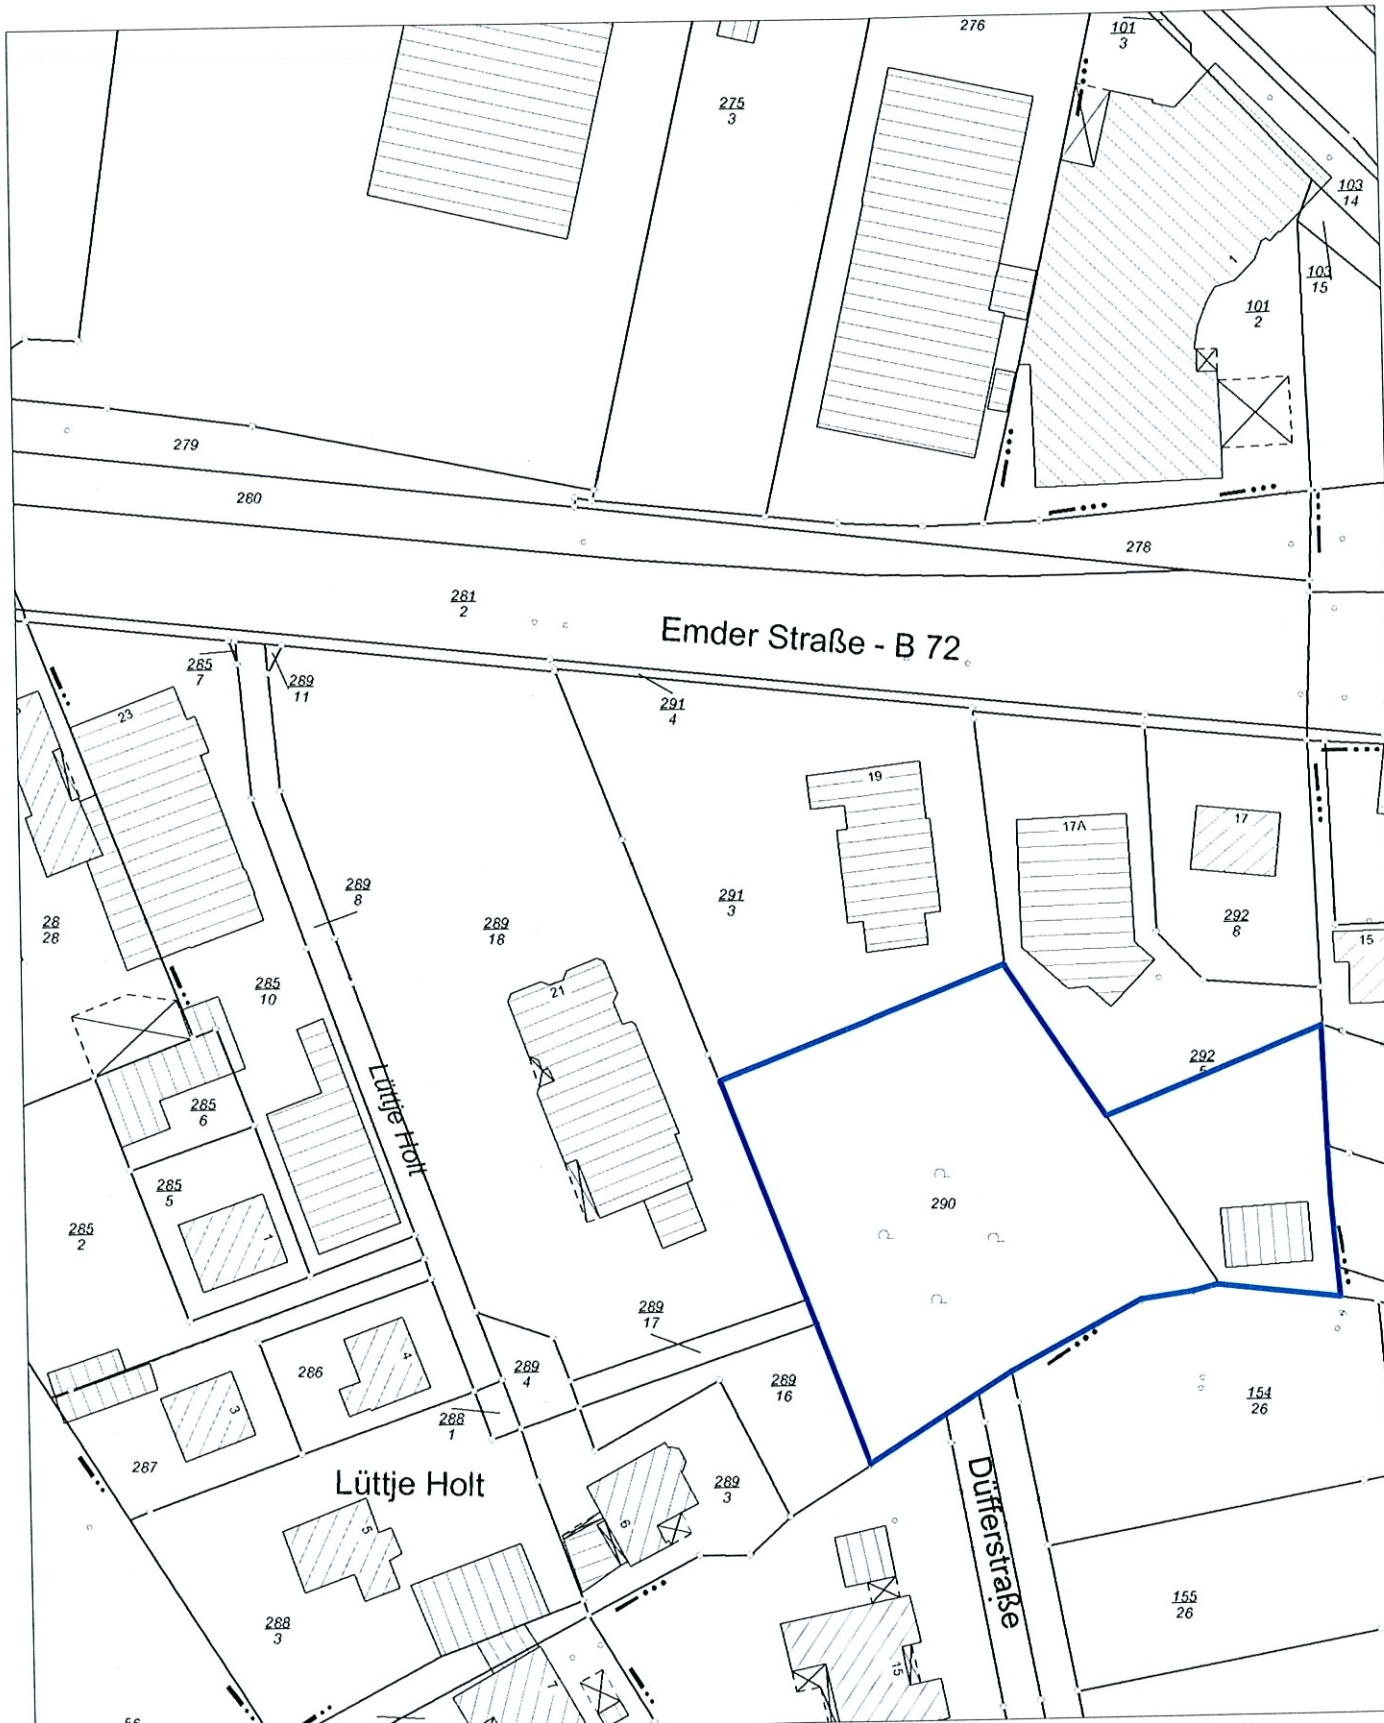
**Lageplan**

Grenze der untersuchten Fläche
