Altlastenuntersuchung

zu B-Plan Nr. 297
(Skagerrakstraße)

**Erfassung und Erstbewertung (Phase I)
von kontaminationsverdächtigen Flächen auf der
ehem. Bundeswehrliegenschaft
Standortverwaltung Aurich**

Bericht & Anlagen

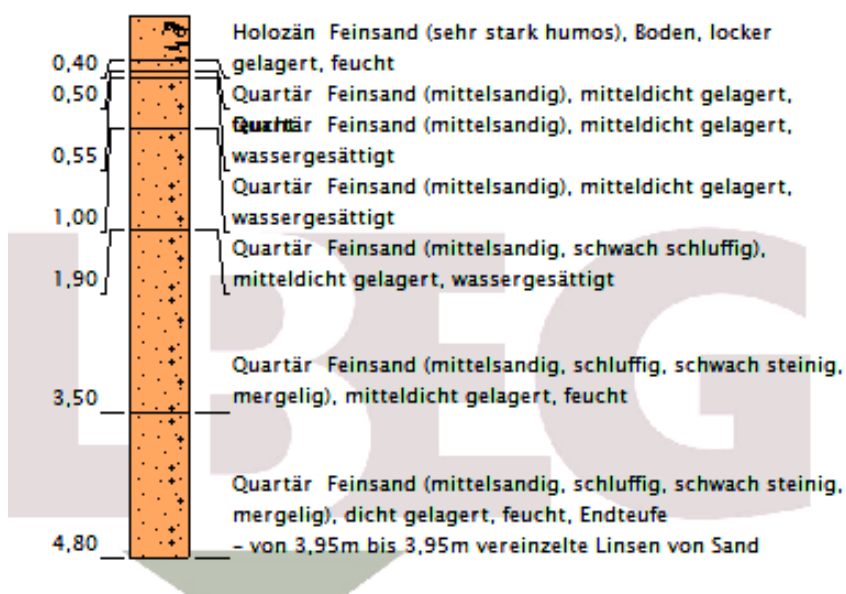
SB 117 Aurich, Sandhorst

Im Bereich der StOV und der Blücher-Kaserne wurden in zahlreichen Bohrungen bis in eine Endteufe von max. 15,00 m u. GOK weichselzeitliche Fein- und Mittelsande erbohrt (z. B. Bohrung SB 117, Abb. 1). Auf dem nur wenig weiter südlich gelegenen Wasserwerksgelände stehen jedoch unter einer geringmächtigen (< 1 m) holozänen Sandschicht bereits die saalezeitlichen Geschiebelehme an, die bis in eine Tiefe von etwa 7 m u. GOK reichen. Meistens werden sie von den Lauenburger Schichten unterlagert. Diese Beckensedimente der Elster-Eiszeit können Mächtigkeiten von bis zu 50 m erreichen (z. B. Bohrung Aurich Brunnen 4 WW, Abb. 2). Die quartären Sedimente gehen im Liegenden konkordant in die tertiären Feinsande des Pliozän über (im Beispiel der Bohrung Aurich Brunnen 4 WW ab einer Tiefe von 63,80 m u. GOK, NIBIS Kartenserver).

Abbildung 1: Bohrprofil der Bohrung SB 117 auf dem Gelände der StOV Aurich (NIBIS Kartenserver)
