Prüfbericht

Untersuchung von Bodenproben, gemäß ErsatzbaustoffV 26605 Aurich-Schirum

Projekt-Nr.: 2404149

Auftraggeber: B-Plast 2000 Kunststoffverarbeitungs-GmbH
Tjüchkampstraße 26-34b
26605 Aurich

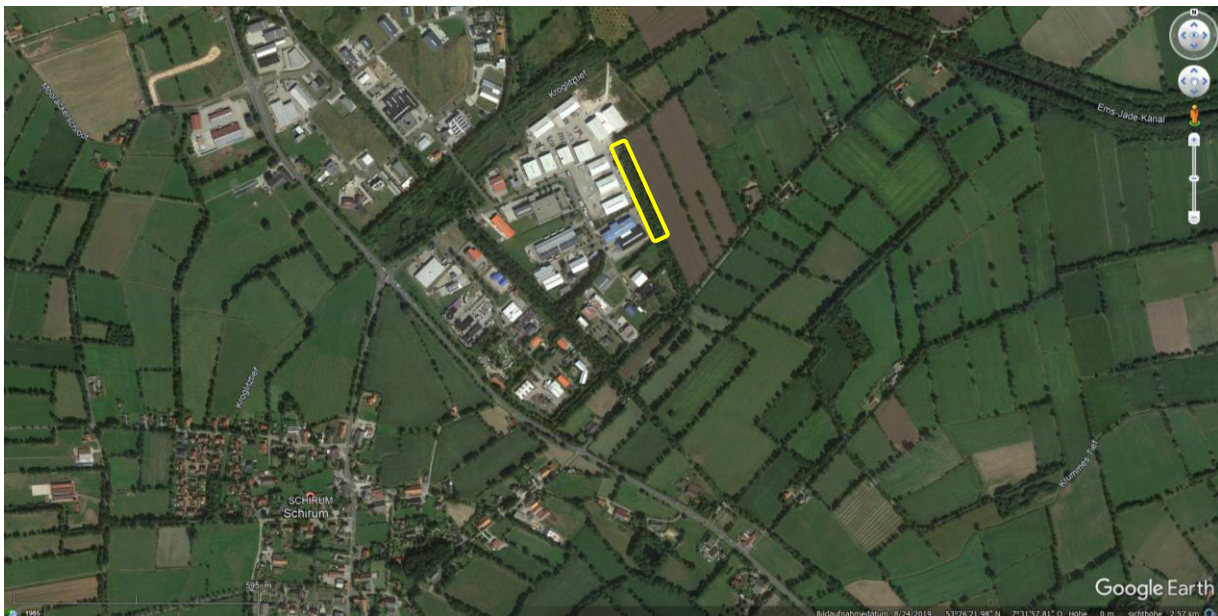
Abbildung 1 Luftbild mit Lage des Grünstreifens (gelb umrandet)

An der Nordost-Seite der Gewerbegrundstücke befindet sich ein städtischer Grünstreifen (s. Abbildung1), der sich – von Südwesten aus betrachtet – in einen flachen Wall mit Gehölzen, einen Graben, eine Wallhecke inklusive Gehölzstreifen sowie eine weitere historische Wallhecke untergliedert.

Im Zuge der Betriebserweiterung sollen auf dem Grünstreifen die beiden nächstgelegenen Erdwälle abgetragen und der dazwischen befindliche Graben verrohrt werden.

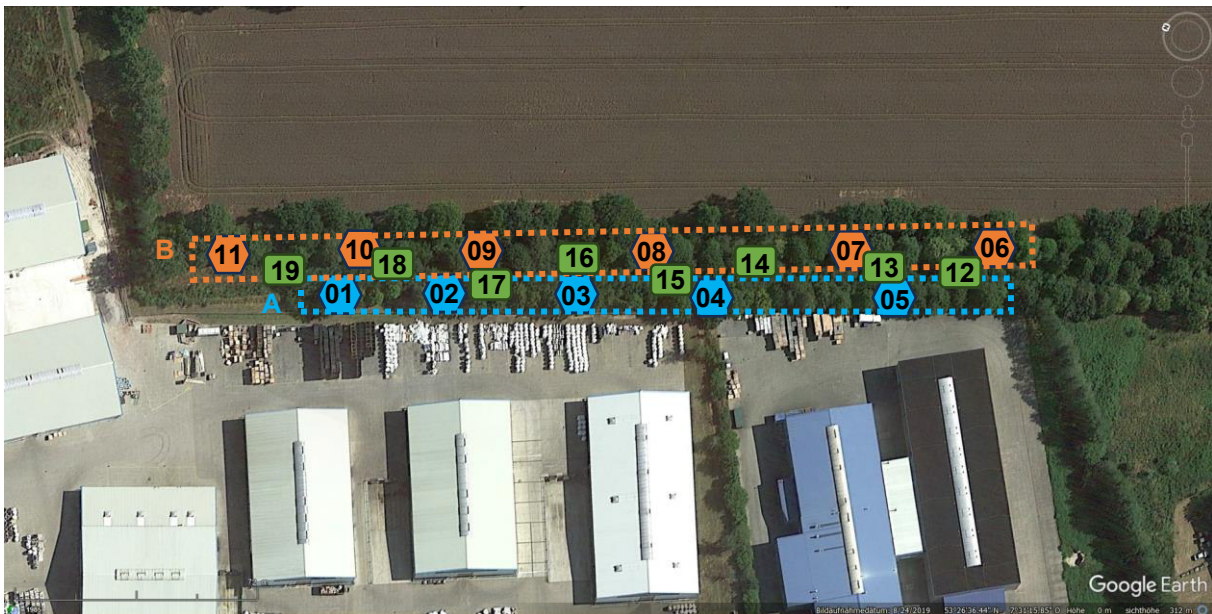
Abbildung 2 Luftbild mit skizzierten Untersuchungsabschnitten

Eine skizzierte Darstellung der Untersuchungsabschnitte zeigt die folgende Abbildung 2.

Im Bereich der wallähnlichen Anschüttung (blau umrandeter Abschnitt A; Proben 01 bis 05) und der neuen Wallhecke (orange umrandeter Abschnitt B; Proben 06 bis 11) wurde jeweils ca. alle 50 m eine Probe entnommen werden.

Zusätzlich wurden nordöstlich eines zwischen den beiden Wällen verlaufenden Grabens an 8 Stellen (Proben 12 bis 19) ohne erkennbaren Bodenauf- oder abtrag Proben entnommen.

Das Gelände im Bereich des Abschnitts B war bedingt durch den starken Bewuchs schwer zugänglich bis unzugänglich ohne umfangreiche Rodungsarbeiten. Einige Probenahmepunkte wurden daher um wenige Meter versetzt.

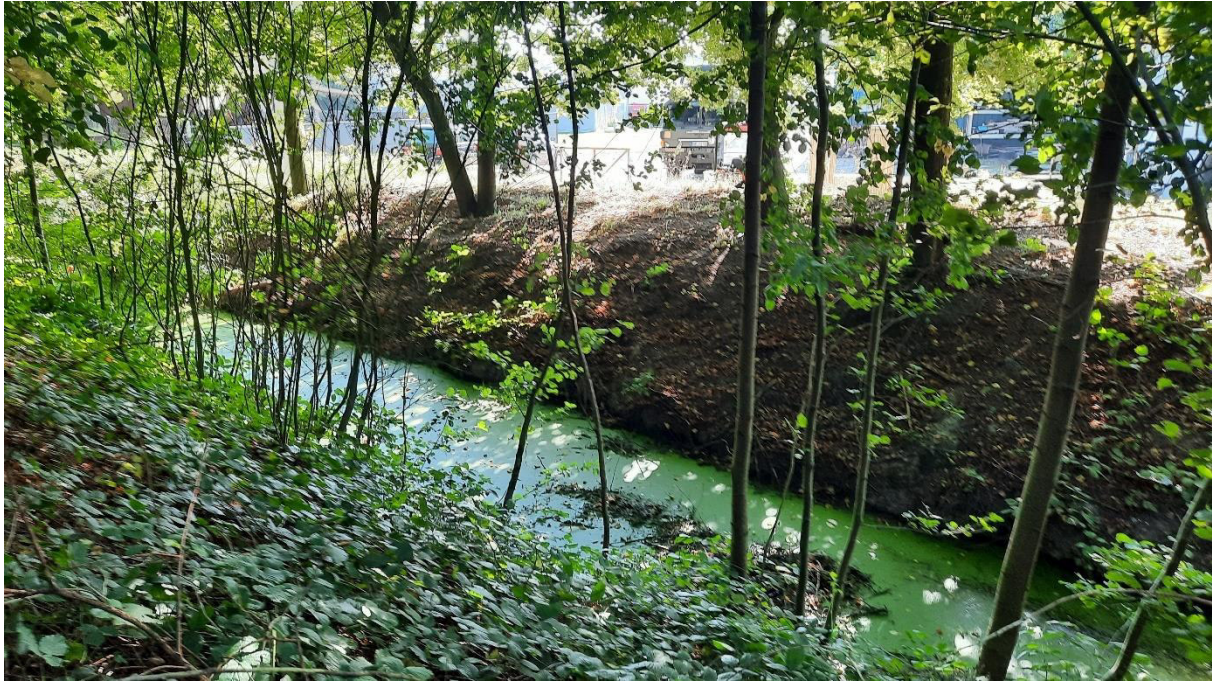
Abbildung 3 Blick auf wallähnliche Anschüttung (Abschnitt A)

Die folgenden Abbildungen 3 und 4 zeigen exemplarisch die beiden beprobten Wälle. Die Höhe der beiden Wälle variierte zwischen 40 cm und ca. 90 cm (Angaben geschätzt).

Wall A:

Die **Proben 01, 02, 03 und 05** können als **BM-0** eingestuft werden. Das Material kann daher gemäß Ersatzbaustoffverordnung Anlage 2 Tabelle 5 (siehe Anlage) verwendet werden. Für die Nutzung des Materials als durchwurzelbare Schicht mit landwirtschaftlicher Folgenutzung dürfen die Schadstoffwerte des Materials 70 % der Vorsorgewerte nach Anlage 1 Tabelle 1 und 2 nicht überschreiten.

Die **Probe 04** weist einen erhöhten Blei-Gehalt auf und ist daher als **BM-F3** einzustufen. Das Material kann daher gemäß Ersatzbaustoffverordnung Anlage 2 Tabelle 8 verwendet werden.
